Betreft: Hoeve het Lemke, poortgebouw en stallingen, beschermd als monument bij ministerieel besluit van 12/02/2004

Onderwerp: Definitief beheersplan/**goedkeuring**

OPMAAK VAN EEN BEHEERSPLAN BEHEERSPLAN HOEVE HET LEMKE

Beheersplan Hoeve Het Lemke te Elen (Dilsen-Stokkem)

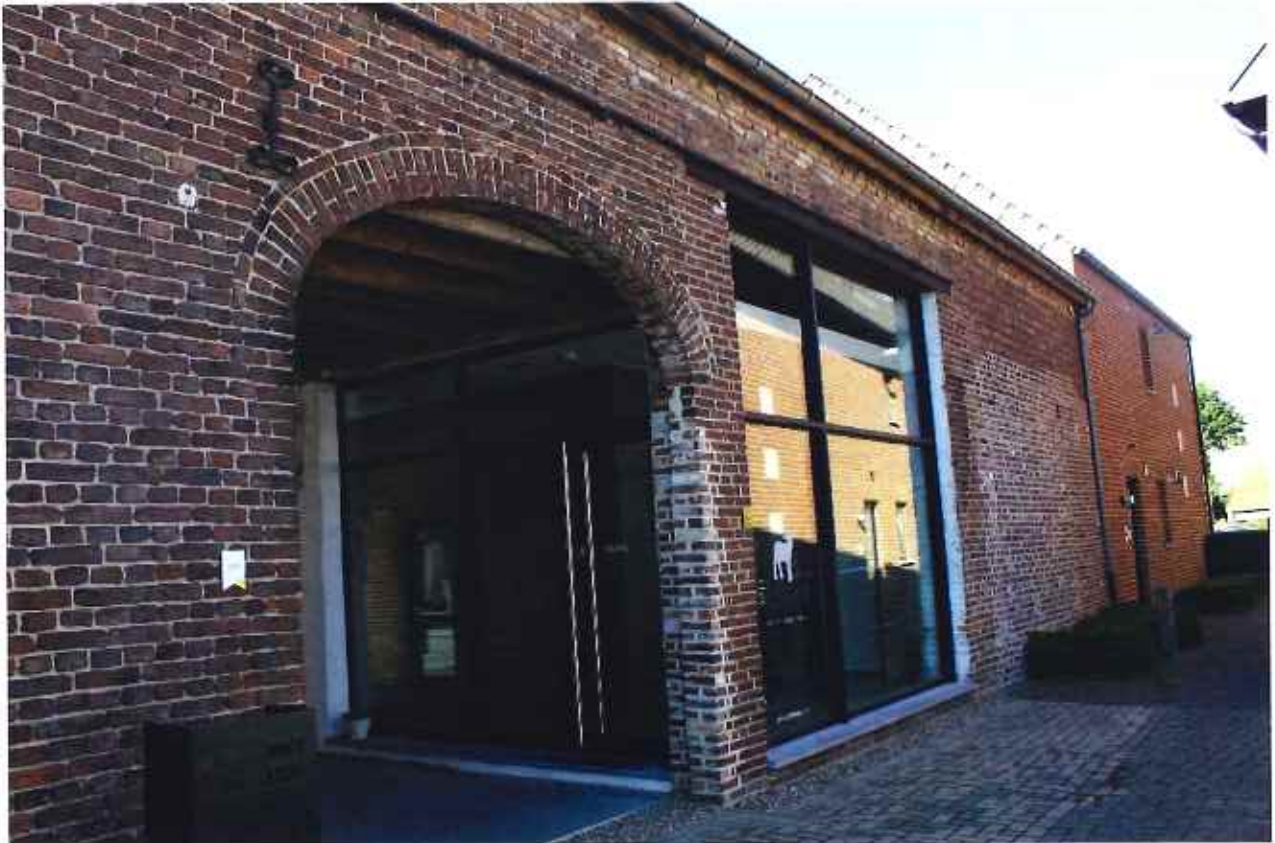
7

Aan de rechterzijde van de woning bevindt zich aansluitend het poortgebouw. Centraal bevindt zich de vroegere rondboogpoort die in 2012 terug is open gemaakt. De opening van de later toegevoegde poort is eveneens behouden en voorzien van een schrijnwerk in zwart aluminium. De stalen rail van de vroegere poort is nog steeds aanwezig. Aan de achterzijde is deze opening eveneens van een schrijnwerk voorzien. De linkerzijde van het poortgebouw doet dienst als woning, de rechterzijde als bedrijfsgebouw. Het metselwerk en de dakopbouw zijn gelijkaardig aan het woonhuis. (foto 7-8)

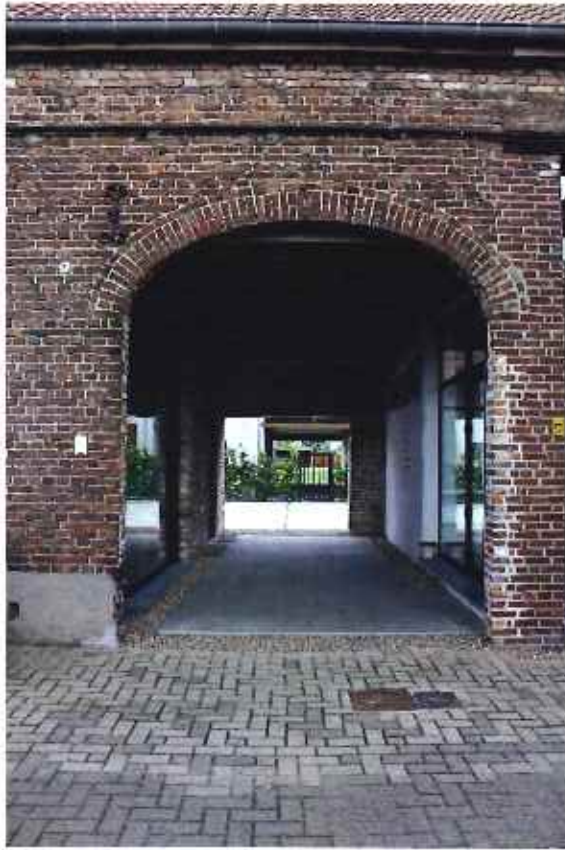
8

Via de rondboogpoort is er een doorgang naar de binnenkoer, aangelegd in beton en grind. Aan de linkerzijde van de doorgang is het originele metselwerk behouden (opnieuw gevoegd) en zijn er enkele restanten van een houten vakwerk in het metselwerk zichtbaar. De rechterzijde is een witgekalkte muur. Aan beide zijdes zijn de vroegere raamopeningen en toegangen ingevuld met zwart schrijnwerk in aluminium. De houten balkenlaag is origineel en zichtbaar, evenals de oude trechter waardoor het gedroogd gerst van de droogzolder geladen kon worden. (foto 8-9)

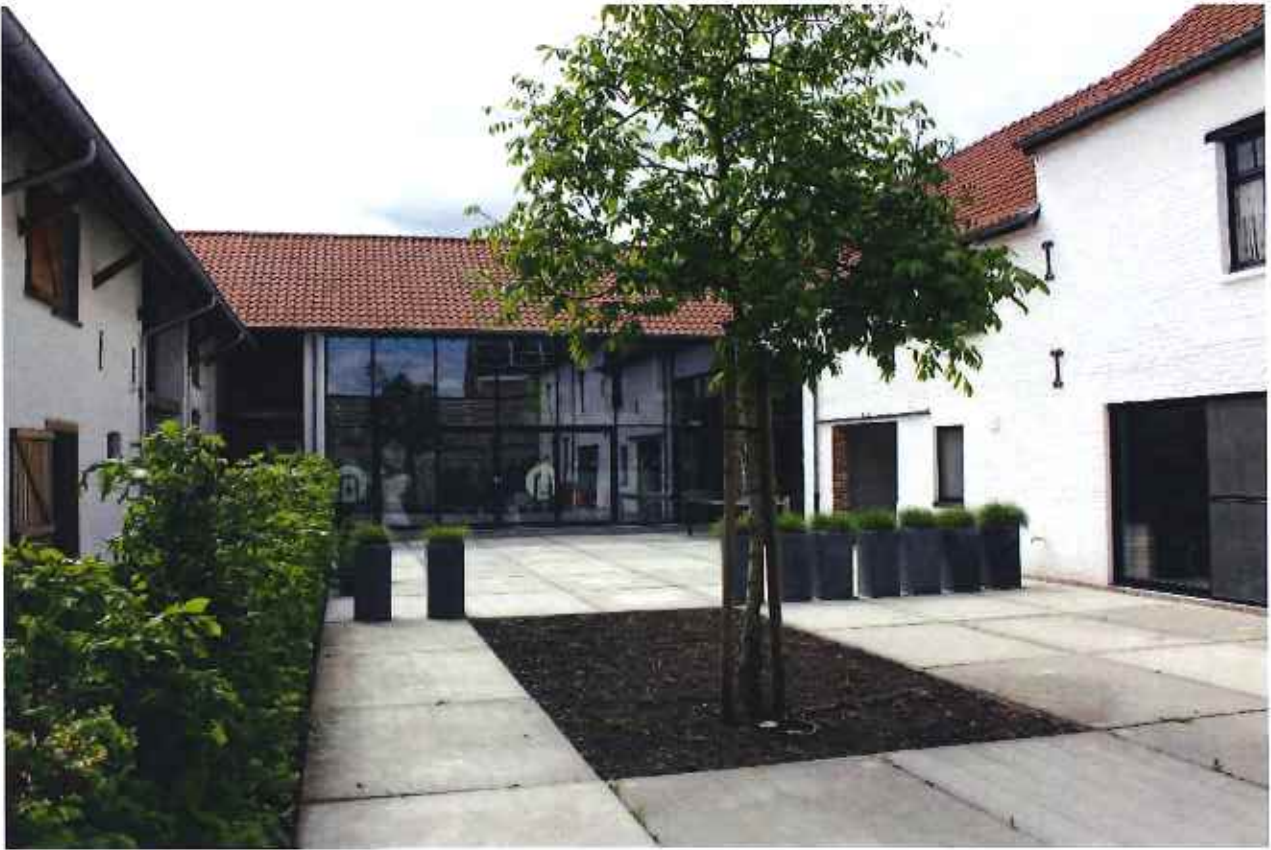
10

In de binnenkoer is het open karakter van de open schuur die aansluit op het poortgebouw behouden: een vliesgevel in aluminium geeft uit op de koer. Deze zijde van het poortgebouw is eveneens opnieuw witgeschilderd, waardoor dit een geheel vormt met de achterzijde van de woning. (foto 10-11)
